QC Gebäuediagnose

Kunde	Brevalia AG
Gebäude-ID	1111
Bezeichnung	Mehrfamilienhaus mit Garagenboxen
Adresse	Musterstrasse 1 CH - 8542 Wiesendangen

Berichtsnummer	1111.20221104
Berichtsdatum	04.11.2022

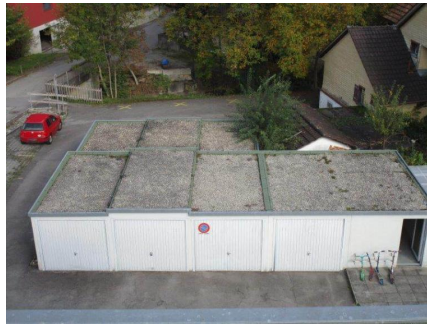
6.1 Flachdächer Garagenbau bekiest
(Annahme Originalzustand)

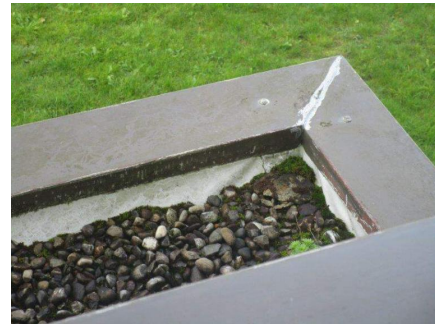
6.2 Vordach Haupteingang
Kunststoffabdichtung mit
Zugspannungen

Bauteil	Massnahme	Fotoverweis
Flachdach Bitumen mit Kies/Schotter - 1972	Beim Vordach Haupteingang weist die Kunststoffabdichtung Zugspannungen auf. Dies kann zu einem Abreissen führen. Eine baldige Sanierung ist gemäss Lebenszyklusmodell ohnehin angezeigt.	6.2
Fenster/Ausstüren/Tore Kunststoff - 1995	Die südlichen Fenstersimse der Wohnzimmer gelten mit einer Höhe von lediglich 55cm als begehbar. Die Fensterflügel sind jedoch jeweils mit einem Sicherheitsschloss gesichert. Dennoch handelt es sich nicht um Verbundsicherheitsglas. Dasselbe gilt auch für die alte Haupteingangstüre sowie die Kellerabschlusstüre, welche ebenfalls kein Sicherheitsglas aufweisen. Die Fensterscheiben entsprechen somit infolge Durchsturzfaher nicht mehr den aktuellen Normen (Eigentümerhaftung) - spätestens bei nächster Sanierung durch entsprechende Einscheiben-/ Verbundsicherheitsgläser ersetzen.	6.14, 6.15
Wärmeerzeugung Ölheizung - 1989	Die alte Ölheizung ist gemäss Lebenszyklusmodell am Ende ihrer Lebensdauer angelangt und sollte bald ersetzt werden. Bei einer Heizungserneuerung könnte allenfalls die Nutzung von Alternativenergien interessant und sinnvoll sein. Hinsichtlich einer allfälligen Erdwärmenutzung befindet sich die Liegenschaft gemäss Geoportal Kanton St. Gallen in einem bedingt zulässigen Bereich. Es wären demnach hydrogeologische Vorabklärungen erforderlich. Alternativ könnte beispielsweise auch eine günstigere Lösung mit einer Luft-Wasser-Wärmepumpe in Betracht gezogen werden.	6.22

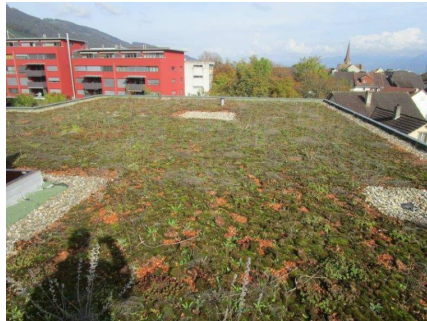
6.3 Hauptdach Wohnhaus ohne
Absturzsicherung

Bauteil	Massnahme	Fotoverweis
Flachdach Bitumen extensiv begrünt - 2016	Auf dem Flachdach des Wohnhauses sind keine Absturzsicherungen vorhanden. Aus Eigentümerhaftungsgründen sind diese nachzurüsten (Art. 58 OR). Durch die Vorgaben aus der Norm SIA 271, Ziffer 2.1.3.2, ist der gefahrlose Unterhalt des Abdichtungssystems jederzeit zu ermöglichen. Ist eine Absturzhöhe bei einem Flachdach höher als 3m sind Sicherheitsmassnahmen gegen einen Sturz über die Dachkante zu treffen. Bei nicht genutzten Flachdächern (keine Anlagen wie Solar- oder Lüftungsanlagen) kann die Absturzsicherung durch die Montage von Einzelanschlagpunkten erreicht werden.	6.3
Fassade Standard - 1988	Die Balkonbrüstungen entsprechen mit einer Höhe von 82cm nicht den aktuellen Normen. Ausserdem gelten die seitlich angrenzenden Fensterbrüstungen der südlichen Balkone mit einer Höhe von 60cm als begehbar (Eigentümerhaftung) - Brüstung den aktuellen Normen anpassen bzw. allenfalls Handlauf nachrüsten und Zugänglichkeit Fensterbrüstung verhindern.	6.10, 6.11

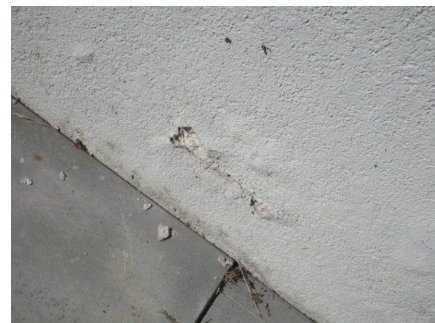
6.7 Teilweise örtliche Putzbeschädigungen
Sockelbereich Wohnhaus

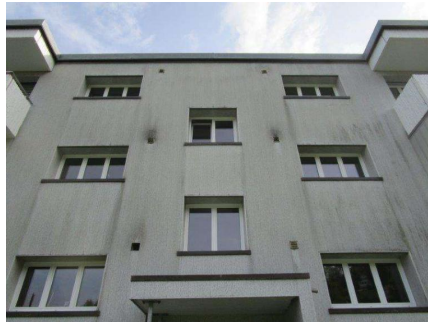
6.8 Nordfassade relativ stark verschmutzt (rein optisch)

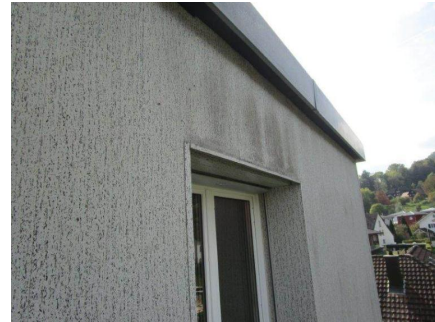
6.9 Teilweise Schwarzsimmel über Fenster (rein optisch)

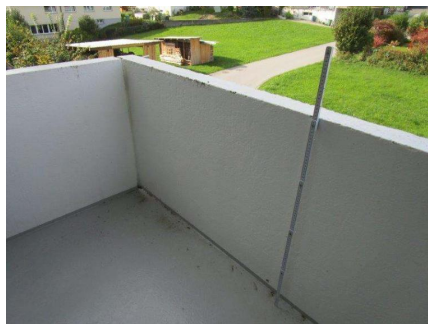
6.10 Balkonbrüstung mit 82cm zu niedrig

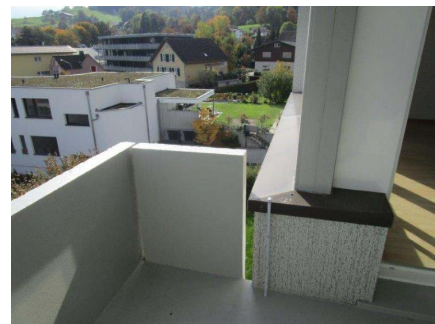
6.11 Fensterbrüstung Südbalkone mit 60cm Höhe begehbar

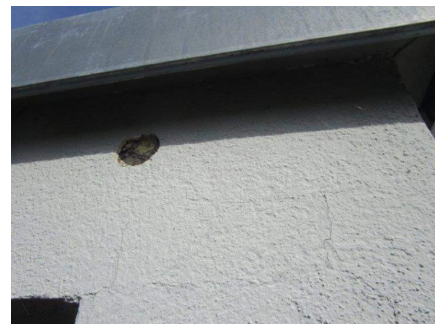
6.13 Örtliche Putzbeschädigung Garagenbau Südwestecke

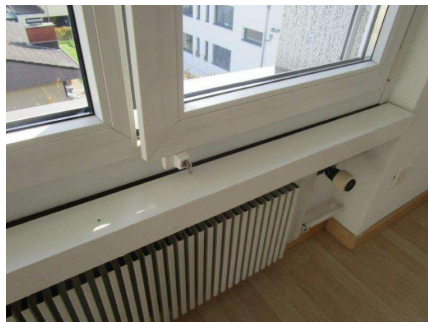
6.14 Fenster ohne Verbundsicherheitsglas (Flügel mit Schloss)

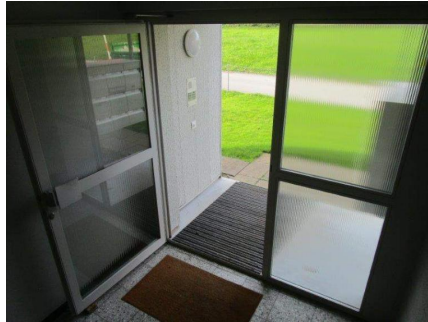
6.15 Haupteingangstüre Glas/Metall (Glas nicht durchbruchssicher)

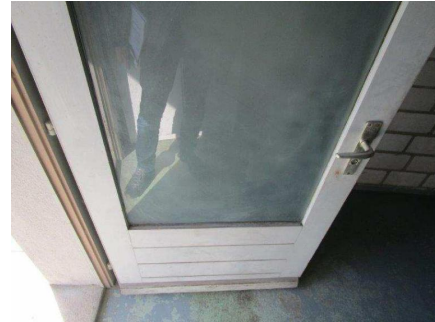
6.16 Aussetüre Keller Glas/Metall (Glas nicht durchbruchssicher)

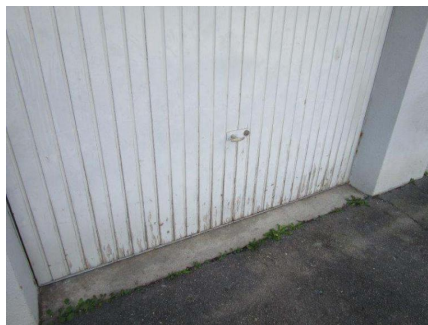
6.17 Holzkipptor Garagenbox Wohnhaus leicht verwittert

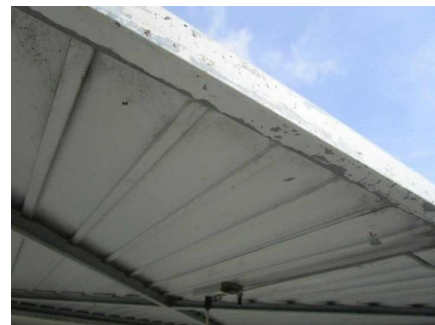
6.18 Metallkipptor Garagenbau leichte Farbablösungen

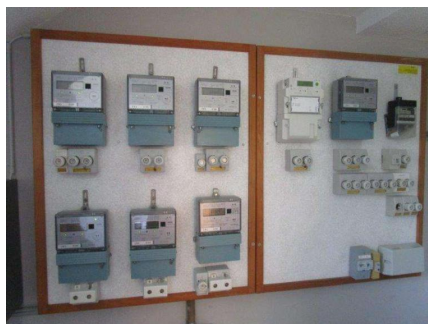
6.20 Hauptverteilung mit asbesthaltigem Tableau (Zähler 1998 ersetzt)

Bauteil	Massnahme	Fotoverweis
Allgemein	Bei einer allfälligen Sanierung ist zu beachten, dass diverse Schutz-/Entsorgungsmassnahmen bei potenziell asbesthaltigen Materialien (z.B. Faserzementplatten Elektrotabelleaus, alte Türdichtungen, etc.) anstehen werden, welche nicht in den Instandsetzungsbeträgen enthalten sind. Diese bedürfen einer detaillierteren Abklärung.

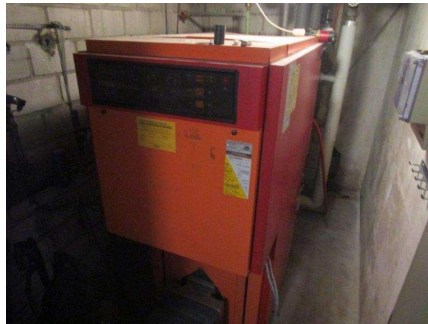
6.22 Heizkessel 42 kW (Brenner 2005 ersetzt)

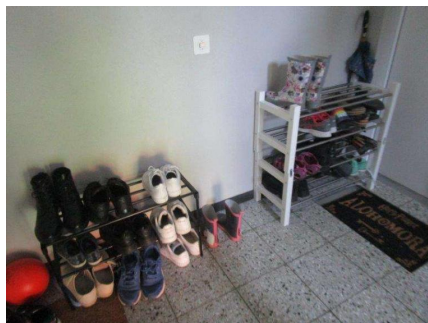
6.29 Teilweise brennbares Material in
Treppenhaus gelagert

Ausbau Substanz Standard - 1972	Im Treppenhaus werden teilweise brennbare Materialien, wie beispielsweise Schuhregale, Taschen, etc. gelagert - aus brandschutztechnischen Gründen dürfen keine brennbaren Gegenstände in Treppenhäuser gelagert werden. Ausserdem ist im Treppenhaus stets eine Fluchtwegbreite von 1.20m auf ganzer Höhe einzuhalten.	6.29
Ausbau Substanz Standard - 1972	Das Treppenhausgeländer gilt sowohl im Lauf- als auch im Podestbereich mit einer Distanz von bis zu 30cm als durchkriechbar. Im Podestbereich ist es ausserdem bekletterbar und entspricht mit einer Höhe von 85cm nicht den aktuellen Normen für kindersichere Elemente (Eigentümerhaftung) - Absturzsicherungen den aktuellen Normen anpassen.	6.30

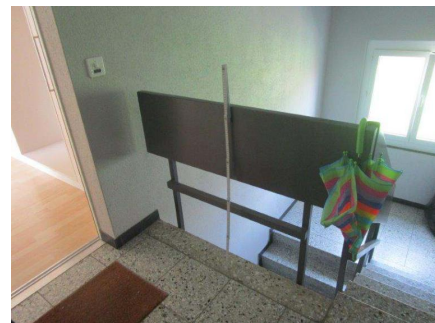
6.30 Treppenhausgeländer durchkriechbar
und mit 85cm zu niedrig

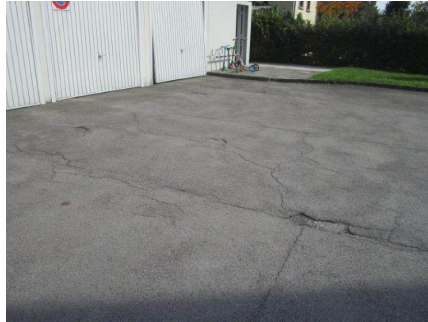
6.32 Asphaltbelag mit Rissen und teilweise Abplatzungen

Ausbau Substanz Standard - 1972	In den unbeheizten Räumen im Sockelgeschoss fehlt eine Dämmung zu den angrenzenden beheizten Räumlichkeiten. Aus energetischen Aspekten könnte im Wand- und Deckenbereich eine Dämmung nachgerüstet werden.	
Umgebung Standard - 1972	Der Asphaltbelag weist an diversen Stellen starke Rissbildungen, teilweise Abplatzungen und örtliche Setzungen auf. Um Stolperstellen zu vermeiden, sollte dieser bald zumindest örtlich saniert werden (Eigentümerhaftung). Eine Gesamtsanierung in den kommenden Jahren ist jedoch gemäss Lebenszyklusmodell ohnehin angezeigt.	6.32, 6.33

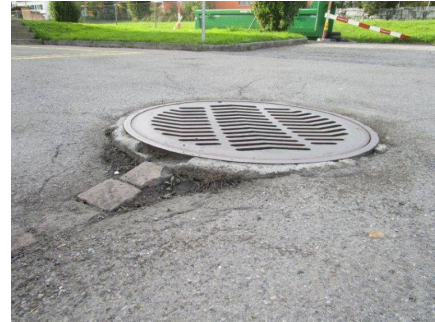
6.33 Asphaltbelag mit Rissen + örtlichen Setzungen
